RELATÓRIO FOTOGRÁFICO DE TERRAPLANAGEM E PREPARO DE BASE

Obra: Execução de Base para Calçamento

Local: Estrada do Barreiro

Município: Ipuiuna/MG

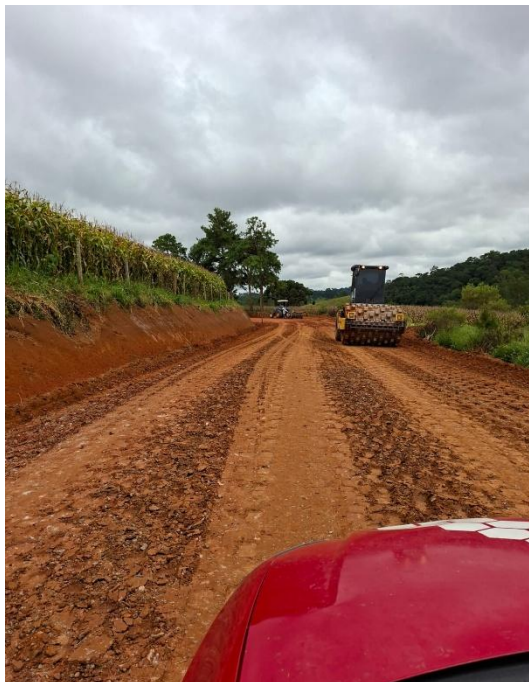
Foto 01 – Situação inicial da via

Estado inicial da regularização, de base adequada para pavimentação.

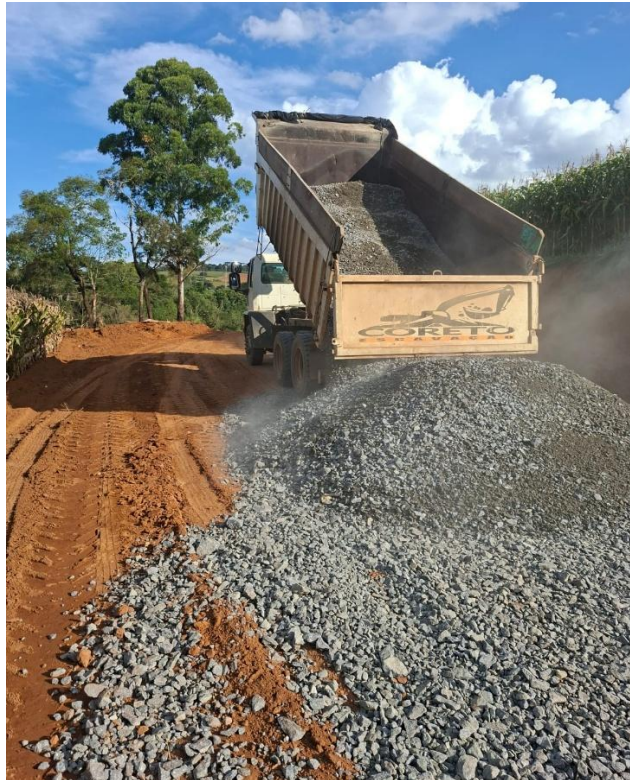
Foto 02 – Chegada do material

Caminhão transportando pedra destinada à execução da base para o calçamento, garantindo resistência e estabilidade ao pavimento.

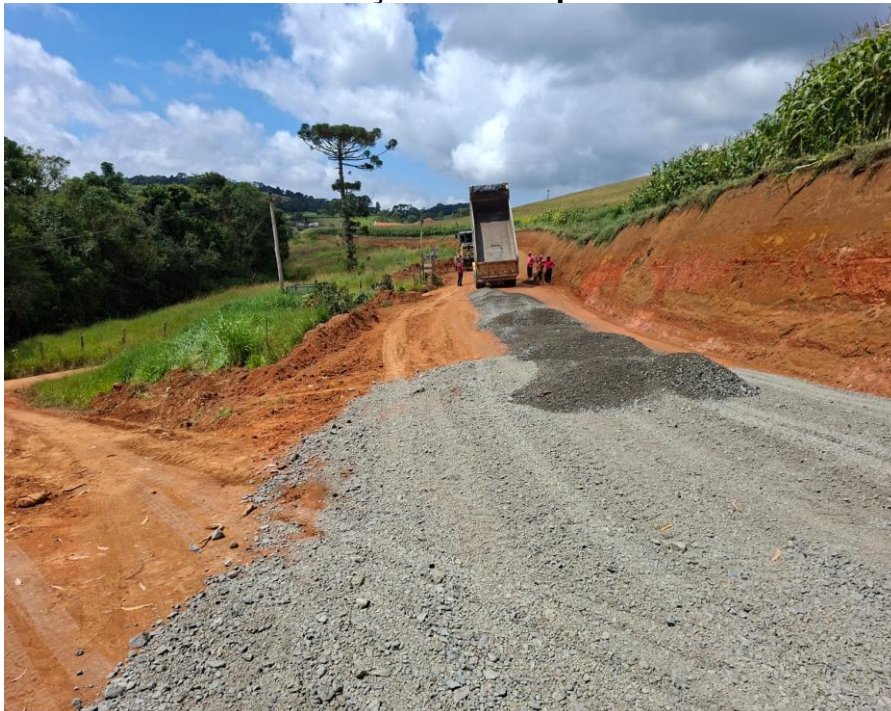
Foto 03 – Lançamento da pedra na via

Descarregamento do material pétreo ao longo da via, distribuído de forma estratégica para posterior espalhamento e nivelamento.

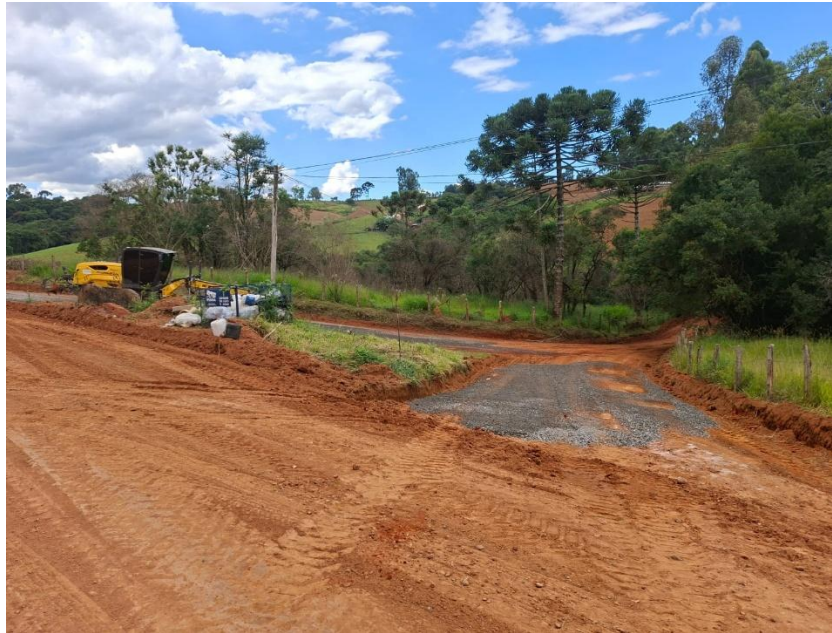
Foto 04 – Atuação da máquina

Utilização da motoniveladora (patrol) para correção do nível da rua, promovendo o adequado caimento e uniformização da superfície.

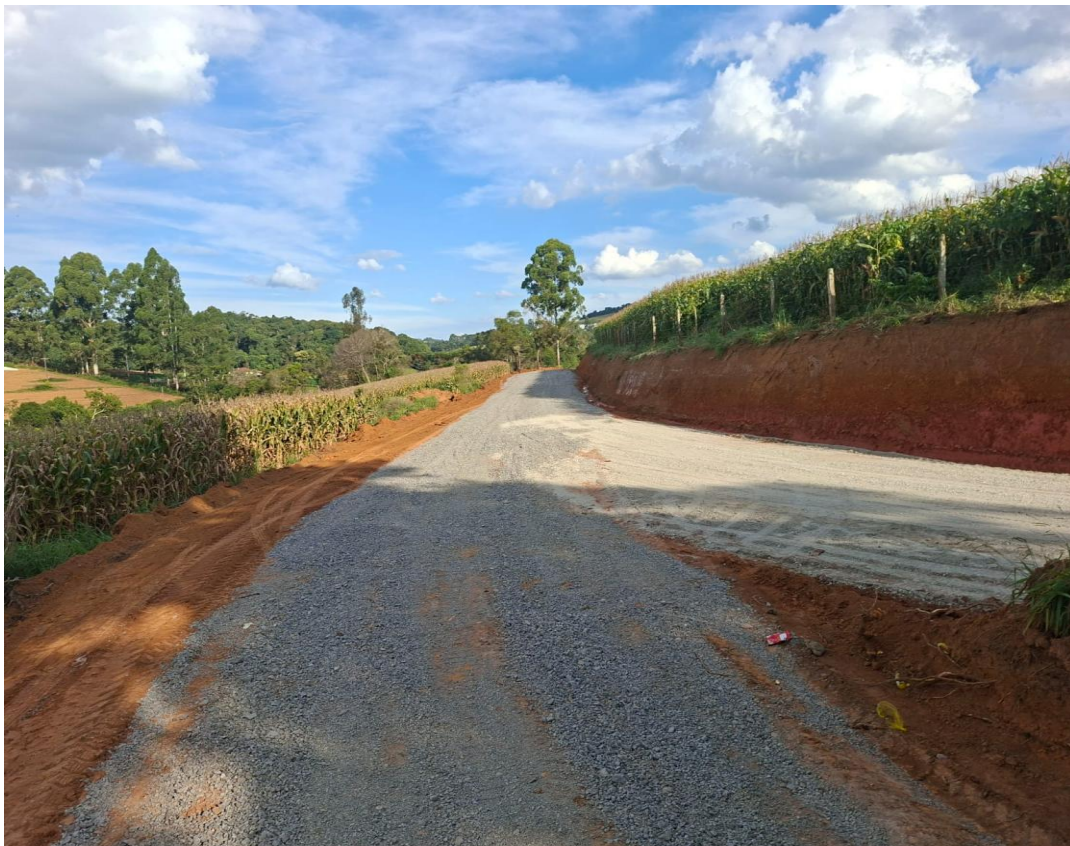
Foto 05 – Espalhamento do material

Espalhamento da pedra realizado pela patrol, garantindo melhor distribuição e preparação da base para compactação.
