RELATÓRIO FOTOGRÁFICO

Município: Ipuiúna/MG

Projeto: Laura Ribeiro de Souza –

Etapa: ☒ antes da realização da obra
☐ durante a realização da obra
☐ após realização da obra

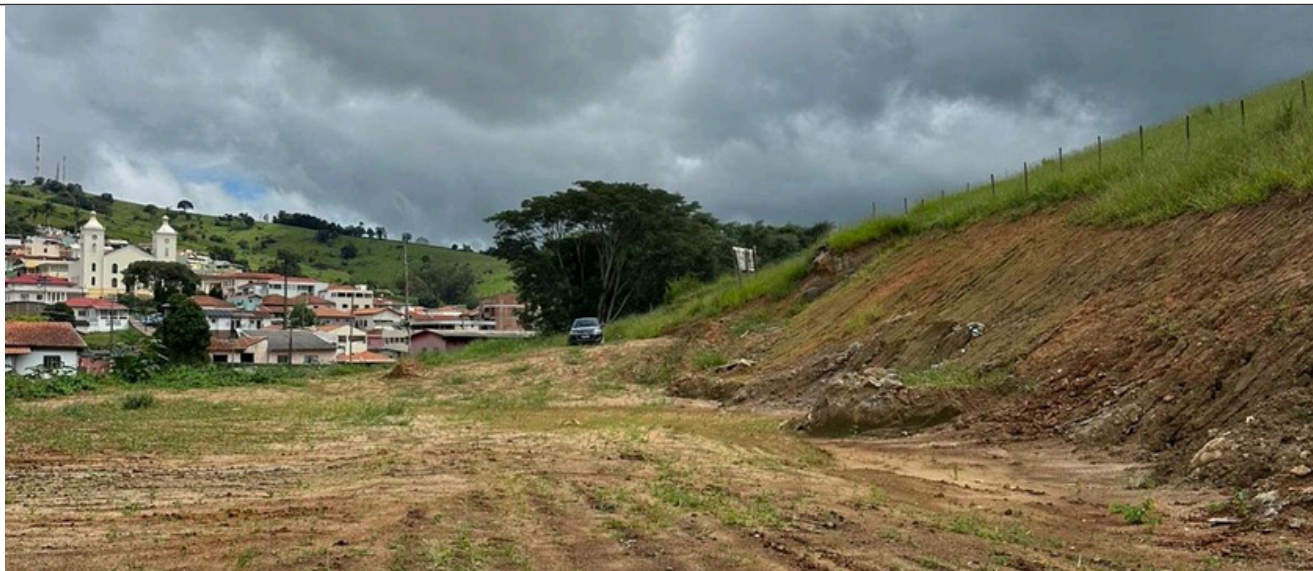
FOTOGRAFIA 01

3) Observações: Terreno parcialmente limpo, com vegetação esparsa e marcas de pneus, indicando início de terraplanagem. Ao fundo, edificações residenciais e igreja.

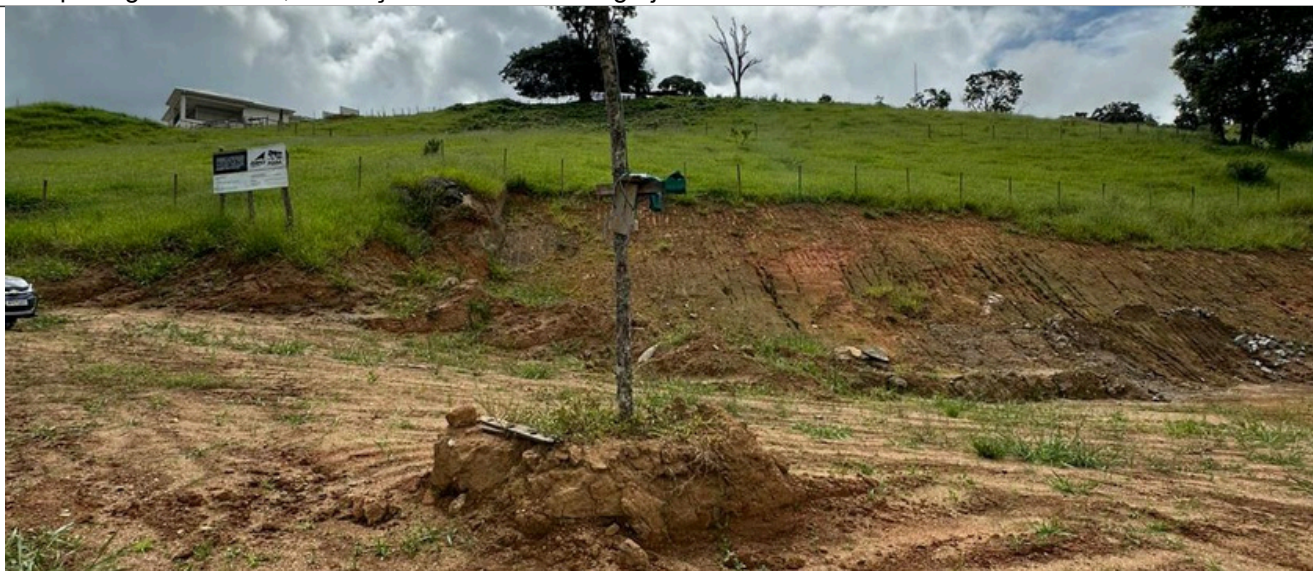
FOTOGRAFIA 02

3) Observações: Paisagem rural com poste de energia inclinado, cercas e árvores esparsas. Indícios de infraestrutura básica existente.

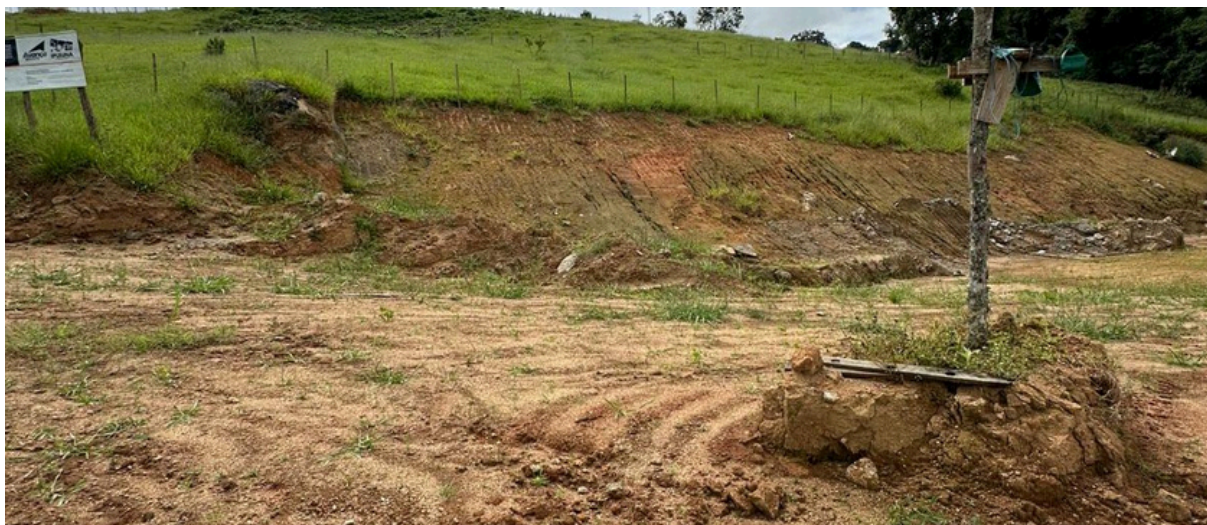
FOTOGRAFIA 03

- 1) Localização: Rua Joaquim Antônio, Centro, Ipuiúna/MG
- 2) Data em que foi tirada a fotografia: 26/02/2026
- 3) Observações: Área de solo exposto com tronco de árvore e restos de madeira. Fundo com colina gramada e cercada.

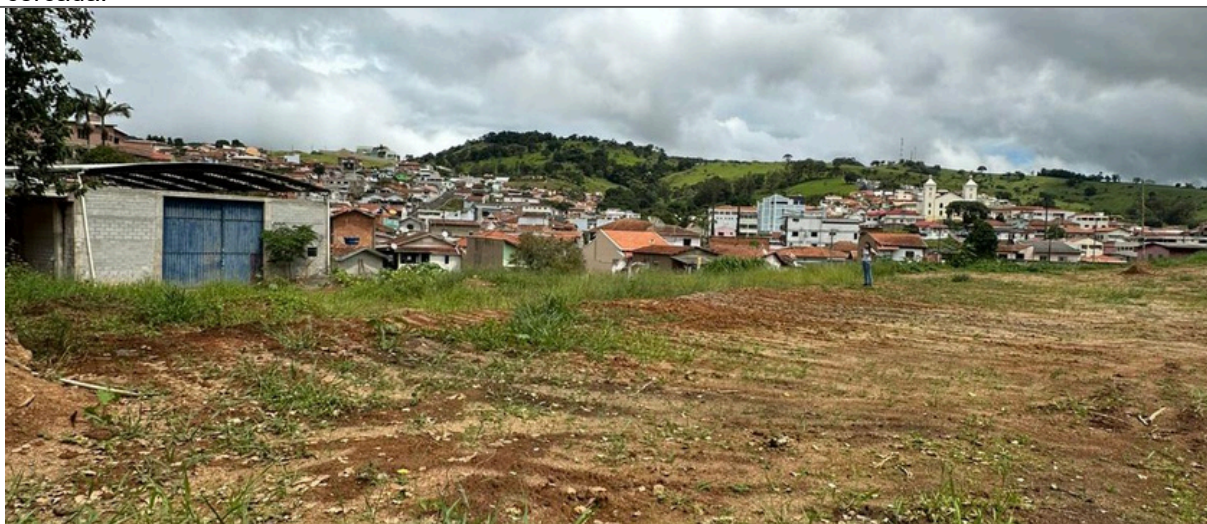
FOTOGRAFIA 04

- 1) Localização: Rua Joaquim Antônio, Centro, Ipuiúna/MG
- 2) Data em que foi tirada a fotografia: 26/02/2026
- 3) Observações: Terreno amplo e limpo, proximidade com área urbana consolidada (casas e igreja).

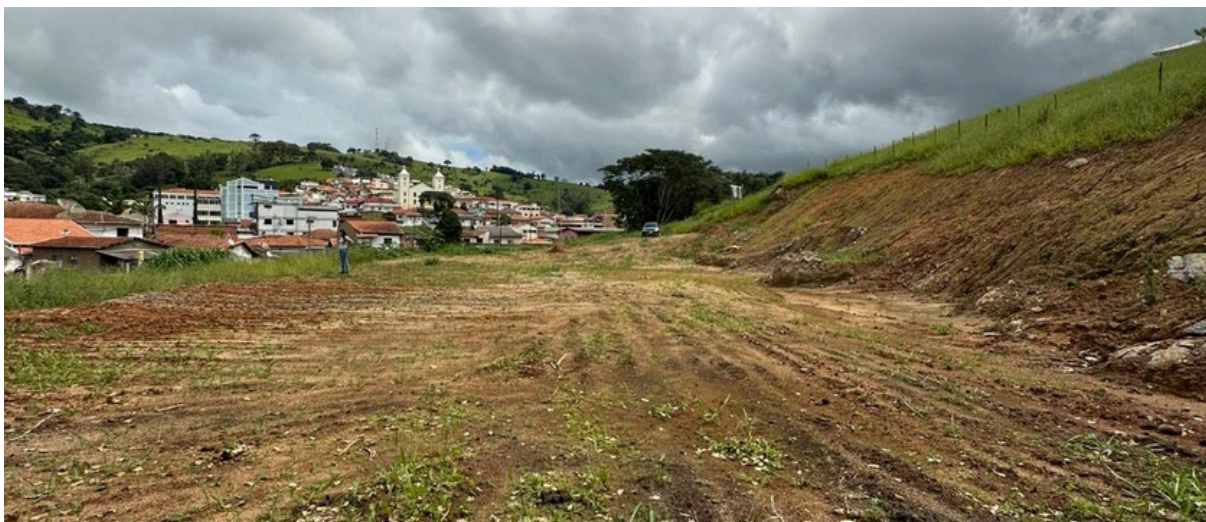
FOTOGRAFIA 05

- 1) Localização Rua Joaquim Antônio, Centro, Ipuiúna/MG
- 2) Data em que foi tirada a fotografia: 26/02/2026
- 3) Observações: Área aberta com marcas de pneus, fundo com cidade e igreja em destaque.

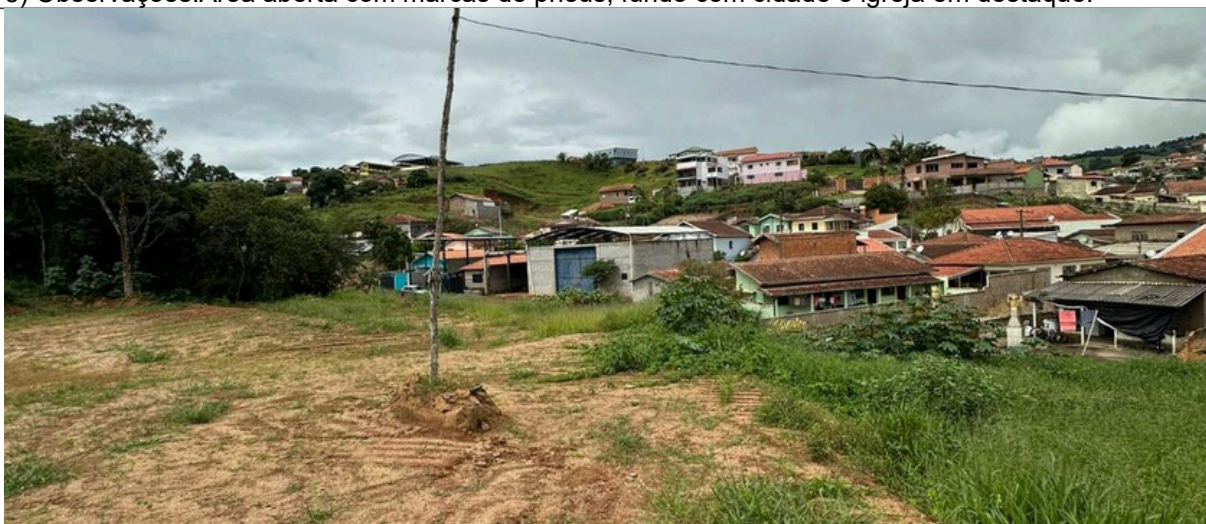
FOTOGRAFIA 06

- 1) Localização Rua Joaquim Antônio, Centro, Ipuiúna/MG
- 2) Data em que foi tirada a fotografia: 26/02/2026
- 3) Observações: Área semi-rural, solo exposto com poste de madeira e fio elétrico. Casas ao fundo em colina suave.

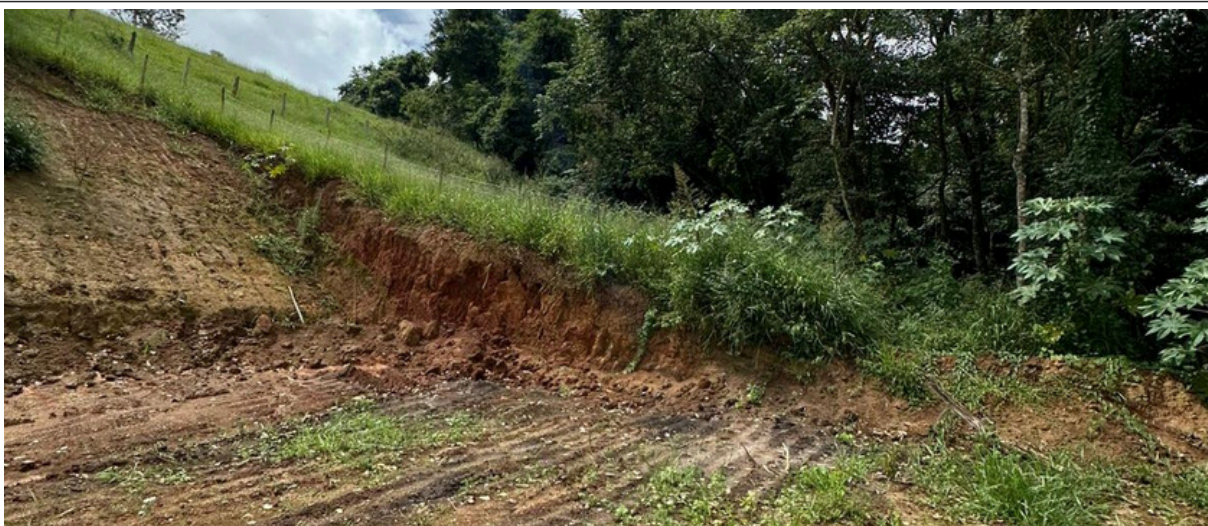
FOTOGRAFIA 07

- 1) Localização Rua Joaquim Antônio, Centro, Ipuiúna/MG
- 2) Data em que foi tirada a fotografia: 26/02/2026
- 3) Observações: Corte em encosta com solo vermelho exposto, sinais de movimentação de terra. Vegetação densa ao fundo..

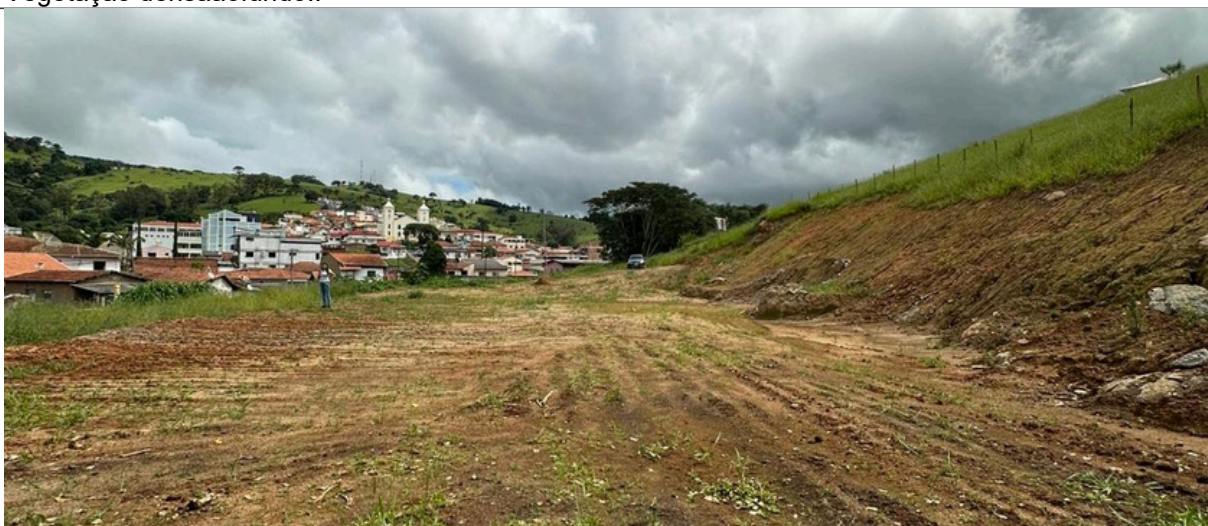
FOTOGRAFIA 08

- 1) Localização Rua Joaquim Antônio, Centro, Ipuiúna/MG
- 2) Data em que foi tirada a fotografia: 26/02/2026
- 3) Observações: Terreno amplo com marcas de pneus, fundo urbano com igreja e colinas verdes.

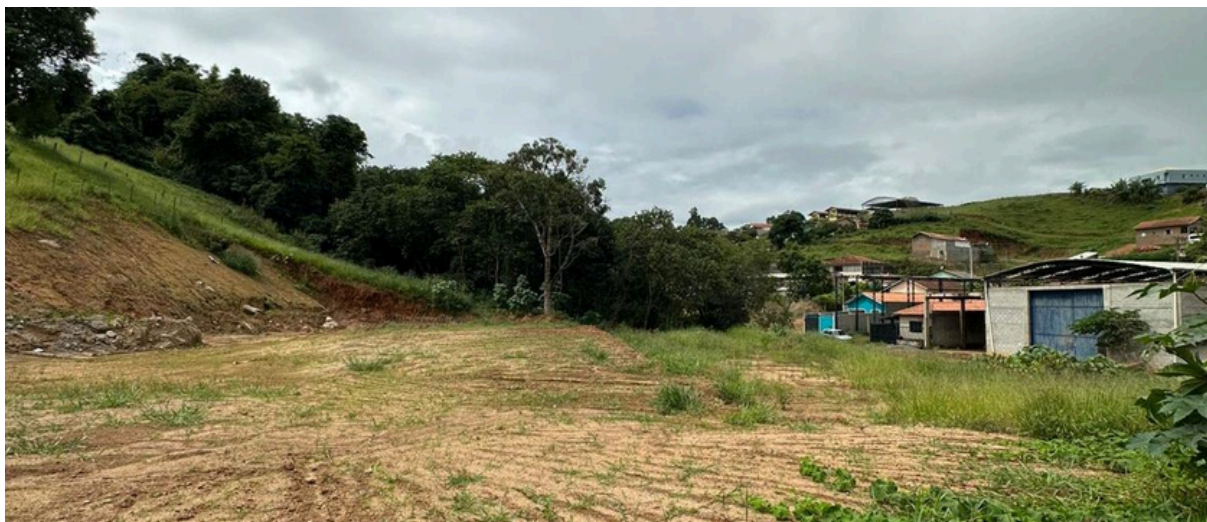
FOTOGRAFIA 09

- 1) Localização Rua Joaquim Antônio, Centro, Ipuiúna/MG
- 2) Data em que foi tirada a fotografia: 26/02/2026
- 3) Observações: Área cultivada com plantas esparsas, fundo com árvores e casas.

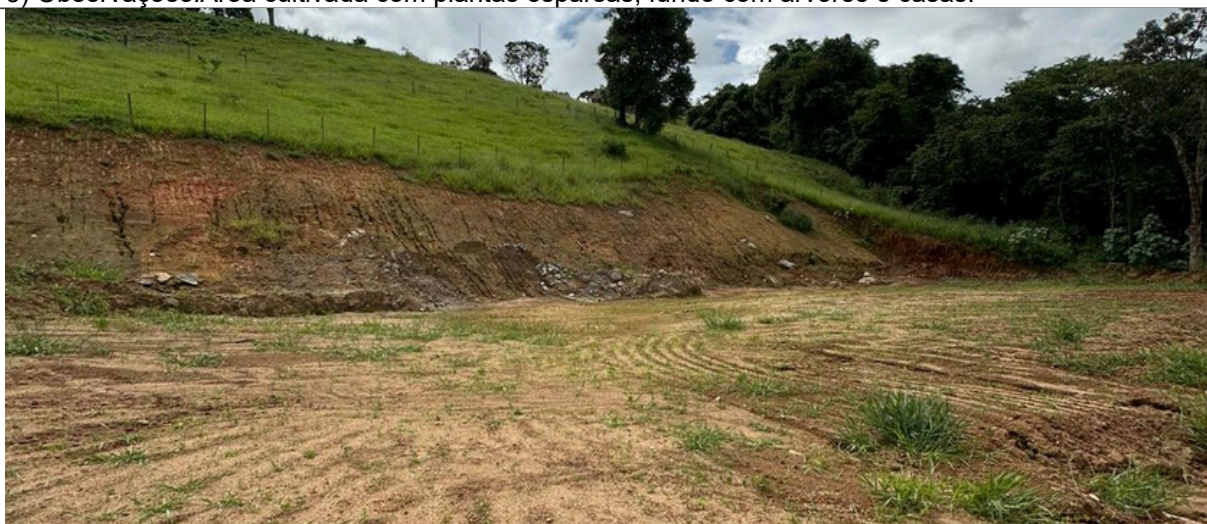
FOTOGRAFIA 10

- 1) Localização Rua Joaquim Antônio, Centro, Ipuiúna/MG
- 2) Data em que foi tirada a fotografia: 26/02/2026
- 3) Observações: Solo arenoso com marcas de maquinário agrícola. Fundo com colina gramada e mata densa.

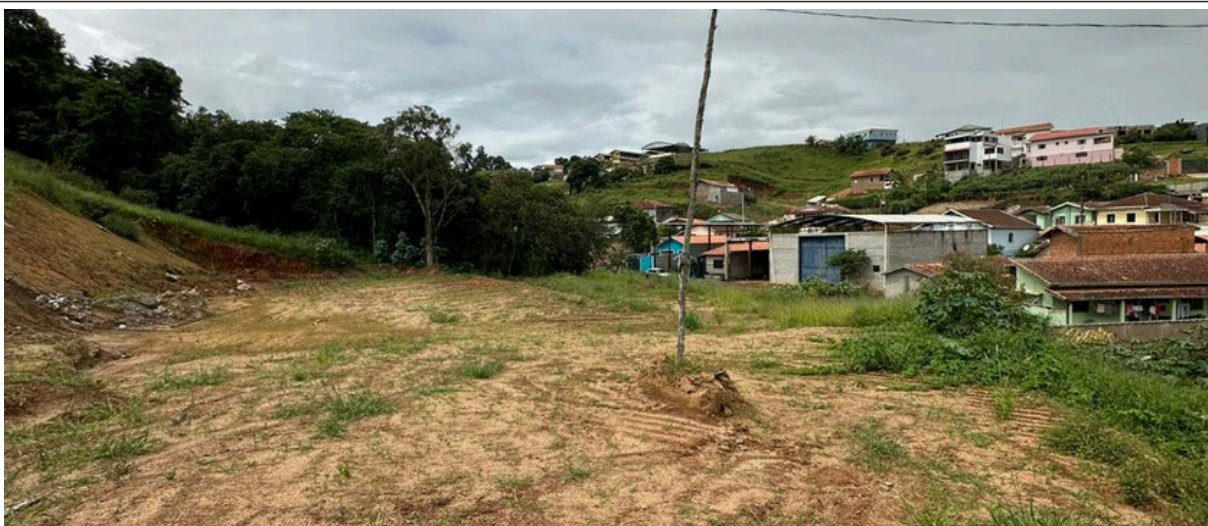
FOTOGRAFIA 11

- 1) Localização Rua Joaquim Antônio, Centro, Ipuiúna/MG
- 2) Data em que foi tirada a fotografia: 26/02/2026
- 3) Observações: Terreno semi-limpo com poste de energia central. Casas ao fundo em colina suave. Casas próximas.

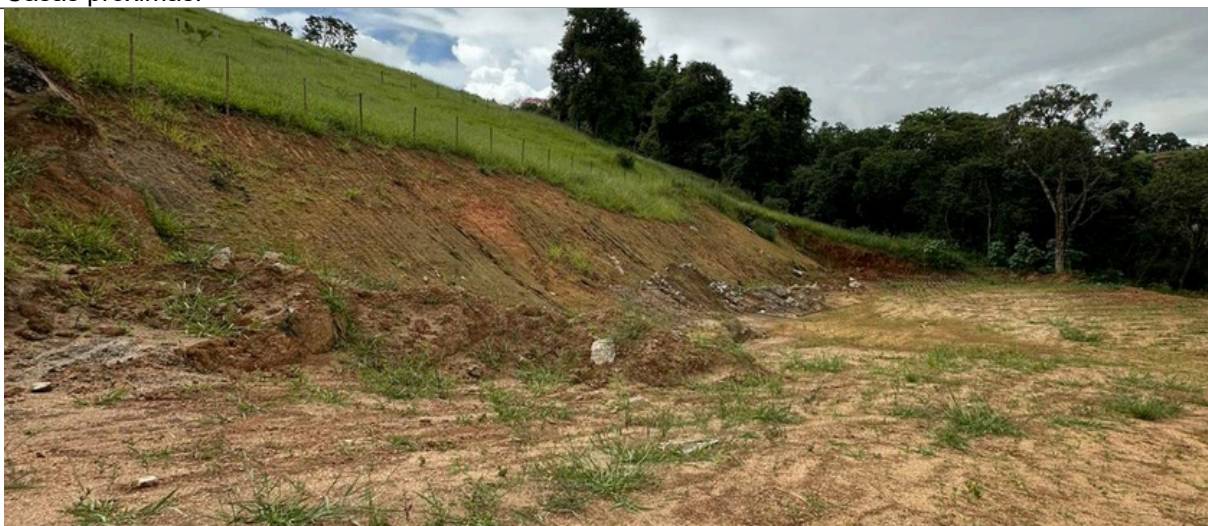
FOTOGRAFIA 12

- 1) Localização Rua Joaquim Antônio, Centro, Ipuiúna/MG
- 2) Data em que foi tirada a fotografia: 26/02/2026
- 3) Observações: Solo vermelho exposto, encosta gramada com cerca no topo. Vegetação esparsa.

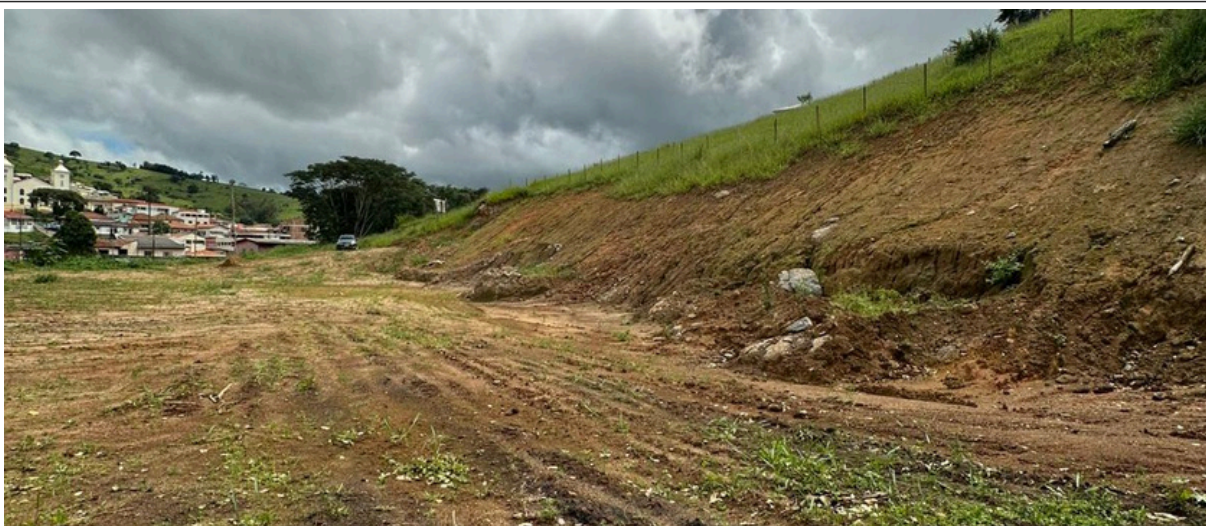
FOTOGRAFIA 13

- 1) Localização Rua Joaquim Antônio, Centro, Ipuiúna/MG
- 2) Data em que foi tirada a fotografia: 26/02/2026
- 3) Observações: Área ampla com marcas de pneus, fundo urbano com igreja e colinas verdes. Veículo estacionado ao fundo.

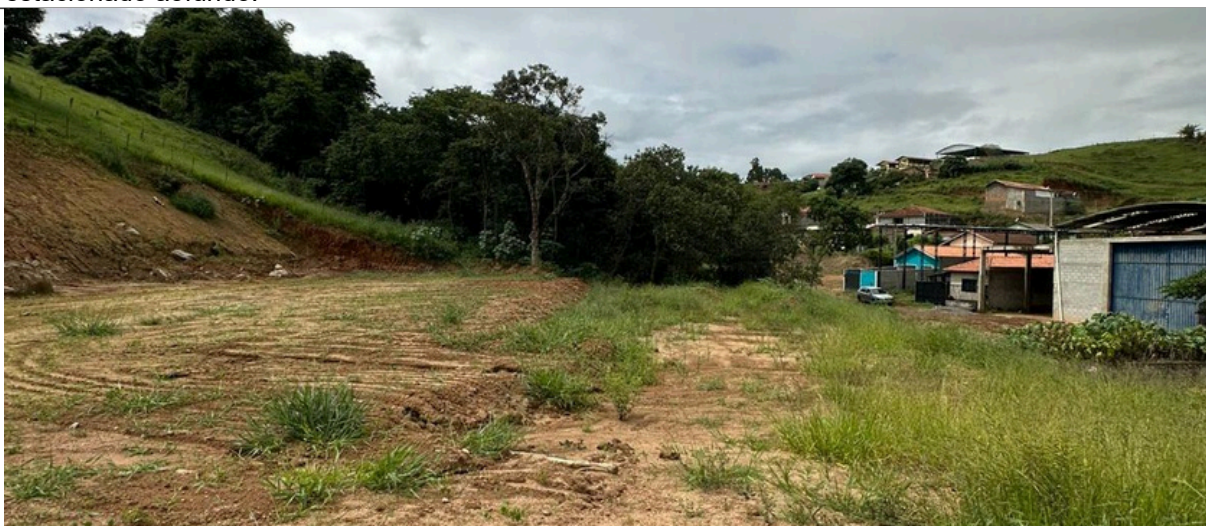
FOTOGRAFIA 14

- 1) Localização Rua Joaquim Antônio, Centro, Ipuiúna/MG
- 2) Data em que foi tirada a fotografia: 26/02/2026
- 3) Observações: Área ampla com solo exposto e vegetação esparsa. Fundo urbano com galpões, casas e colinas verdes.

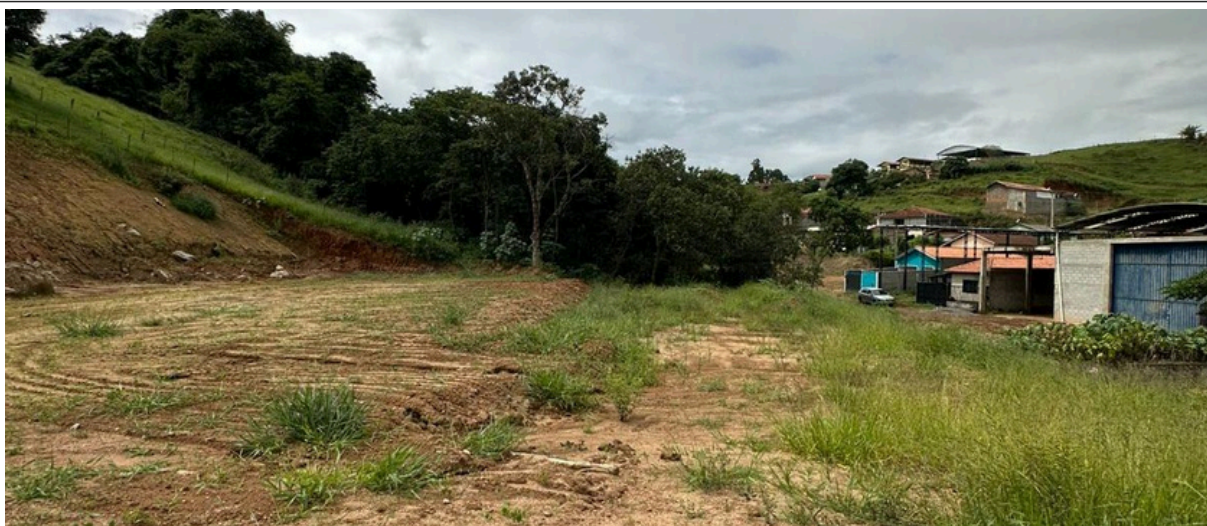
FOTOGRAFIA 15

- 1) Localização Rua Joaquim Antônio, Centro, Ipuiúna/MG
- 2) Data em que foi tirada a fotografia: 26/02/2026
- 3) Observações: Área ampla com solo exposto com indícios de terraplanagem e vegetação esparsa. Fundo urbano com galpões, casas e colinas verdes.

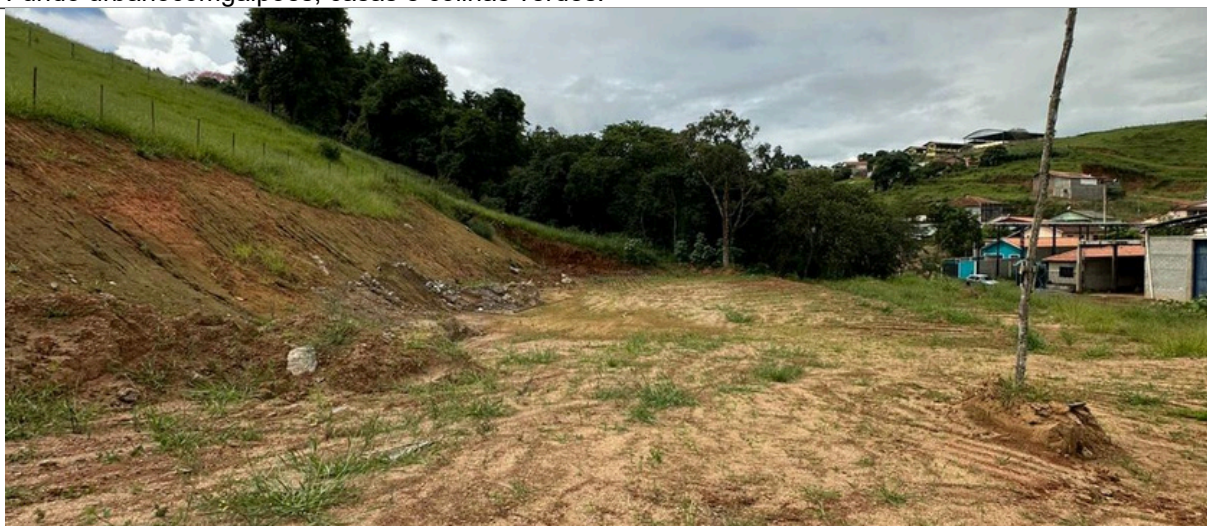
FOTOGRAFIA 16

- 1) Localização Rua Joaquim Antônio, Centro, Ipuiúna/MG
- 2) Data em que foi tirada a fotografia: 26/02/2026
- 3) Observações: Terreno parcialmente limpo, com vegetação esparsa e inclinação suave à esquerda. Presença de colina gramada com cerca e edificações residenciais ao fundo.

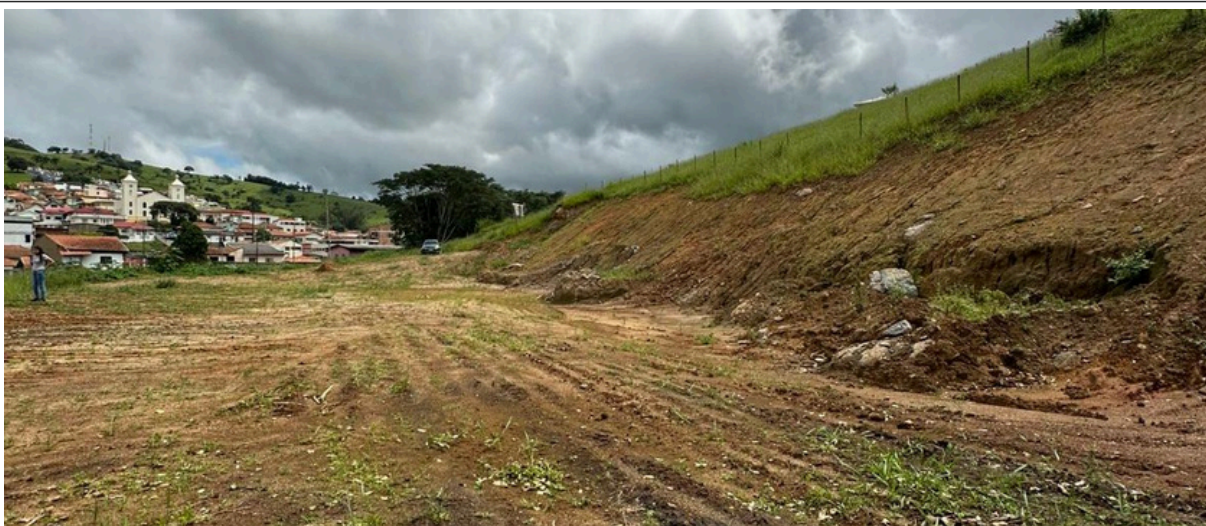
FOTOGRAFIA 17

- 1) Localização Rua Joaquim Antônio, Centro, Ipuiúna/MG
- 2) Data em que foi tirada a fotografia: 26/02/2026
- 3) Observações: Área aberta com solo exposto e marcas de pneus, delimitada por encosta gramada cercada. Ao fundo, conjunto de casas em área urbana integrada às colinas verdes.

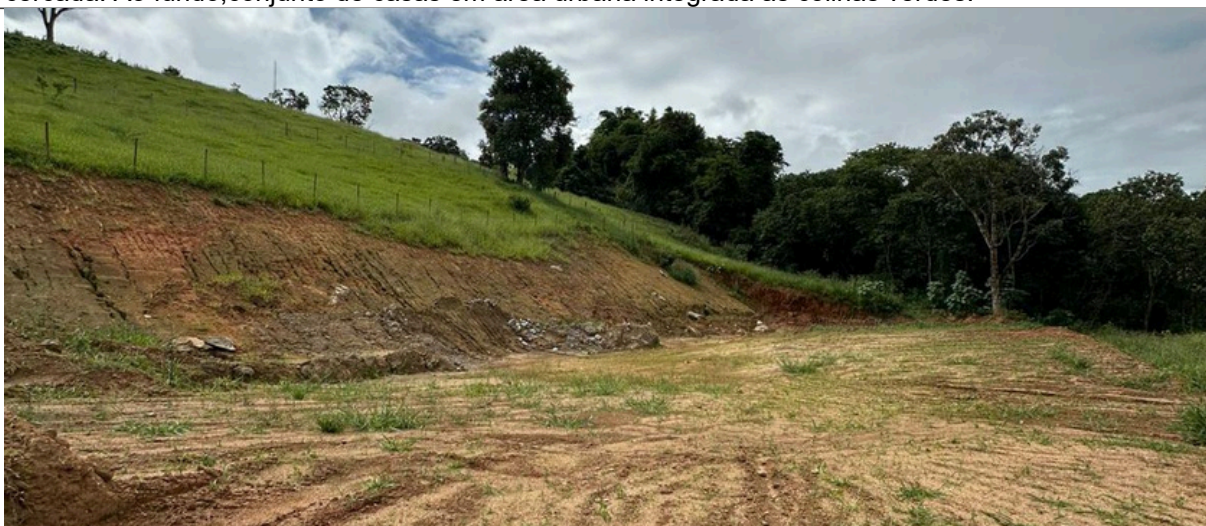
FOTOGRAFIA 18

- 1) Localização Rua Joaquim Antônio, Centro, Ipuiúna/MG
- 2) Data em que foi tirada a fotografia: 26/02/2026
- 3) Observações: Solomisto de areia e terra, com vegetação baixa e marcas de maquinário. Encosta gramada cercada ao fundo, acompanhada por árvores e arbustos.

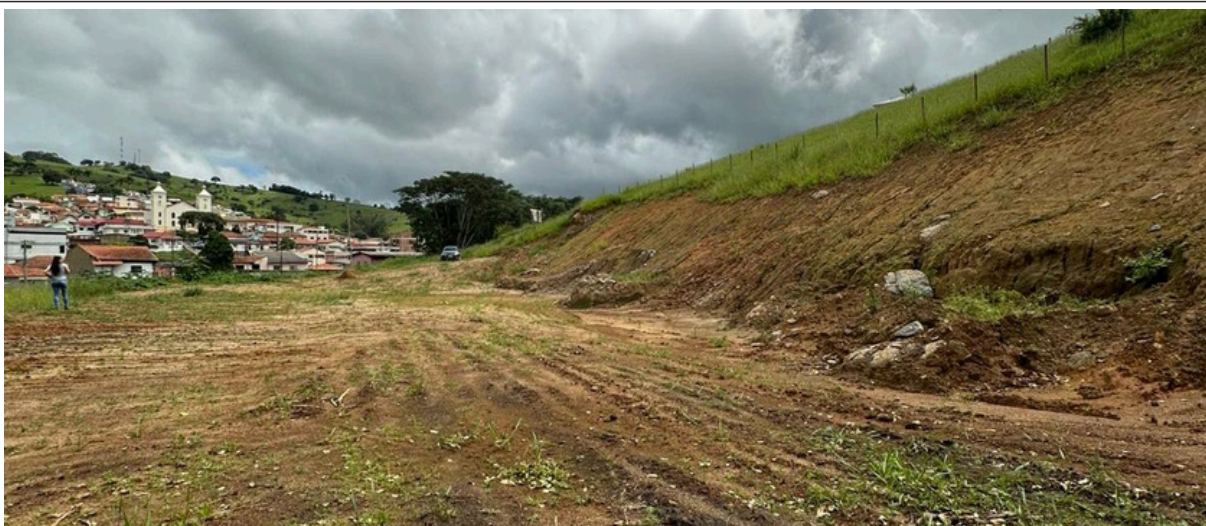
FOTOGRAFIA 19

- 1) Localização: Rua Joaquim Antônio, Centro, Ipuiúna/MG
- 2) Data em que foi tirada a fotografia: 26/02/2026
- 3) Observações: Terreno amplo com marcas de pneus, inclinação suave e presença de construções ao fundo. Área em processo de preparação para obra.

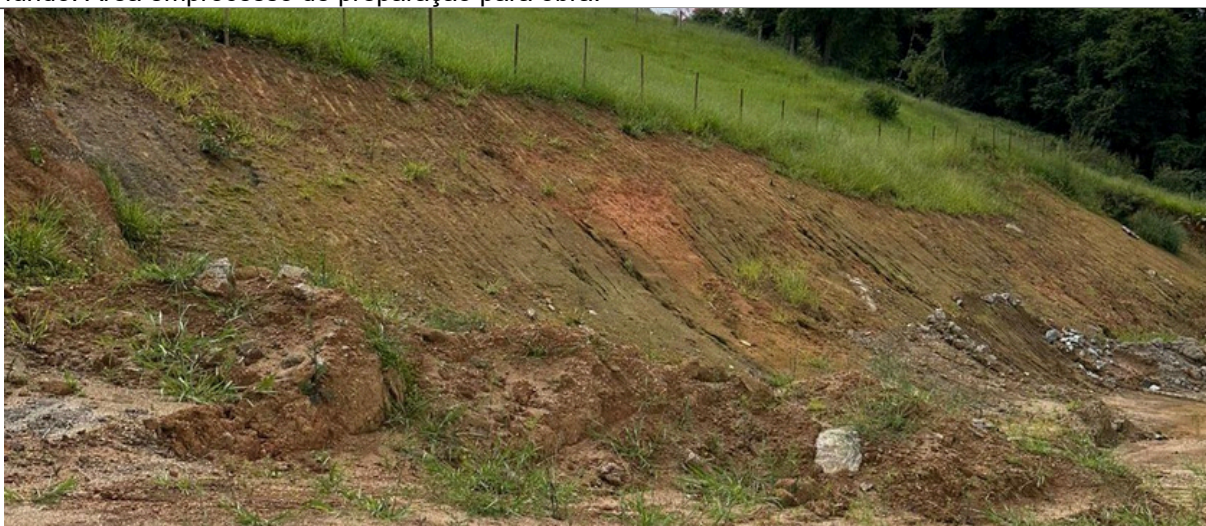
FOTOGRAFIA 20

- 1) Localização: Rua Joaquim Antônio, Centro, Ipuiúna/MG
- 2) Data em que foi tirada a fotografia: 26/02/2026
- 3) Observações: Encosta gramada cortada, com solo exposto e sinais de movimentação de terra. Área inferior plana, com indícios de terraplanagem e vegetação esparsa.
